# Huber | Fenster - Experte auf dem Gebiet Denkmalschutz

## Sanierung eines Gesamtensembles im Herzen von Marquartstein - Chiemgau

#### Fenster-Tausch bei einem Wohn- und Geschäftshaus im Herzen von Marquartstein

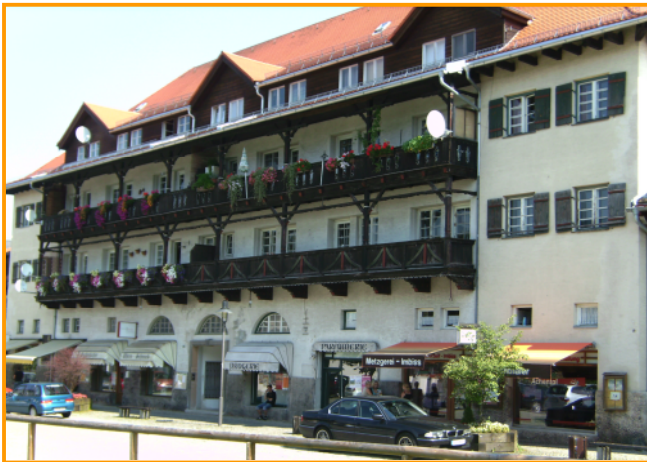
vorher

Bei der Immobilie im Privatbesitz sollte die Fassade saniert werden. Damit verbunden war auch der Austausch der Fenster.

In diesem Zuge waren auch „Sanierungssünden“ der jüngeren Vergangenheit zu beheben.

- Da jedes Fenster in Originalgröße und Ausführung zu ersetzen war, wurden jedes Fenster einzeln vermessen und samt Farbgebung dokumentiert.
- Darauf aufbauend ist jedes einzelne Fenster und jeder Fensterladen individuell in Maßanfertigung angefertigt worden.

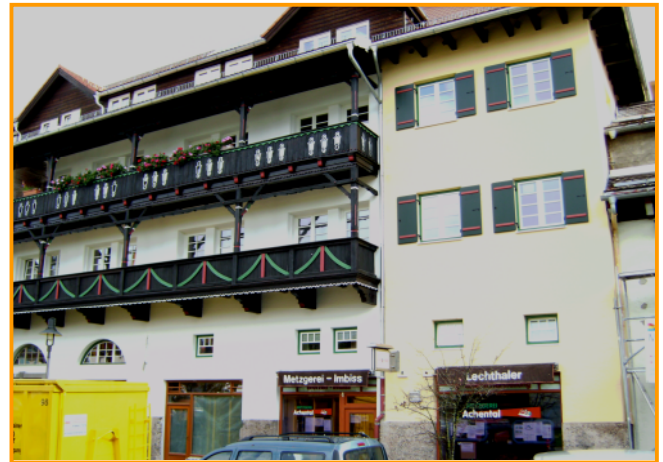
nachher

Das „Gustapfel-Haus“ ist zu einem wunderschönen Blickfang im Ortszentrum von Marquartstein geworden.

Die Tausch-Fenster wurden Abschnittsweise aus- und umgehend die neuen Fenster eingebaut um das Gebäude zu schließen.
